Заказчик – ООО «Заполярный жилищный трест»

**ЗАКЛЮЧЕНИЕ**  
**по результатам обследования поверхности подполья,**  
**подвальных помещений, на предмет организации водоотведения,**  
**многоквартирного дома, расположенного по адресу:**  
**г. Норильск, район Центральный, ул. Комсомольская, № 10**

**ЗЖТ-40-2021-01-ОБ**

**Норильск 2021 г**

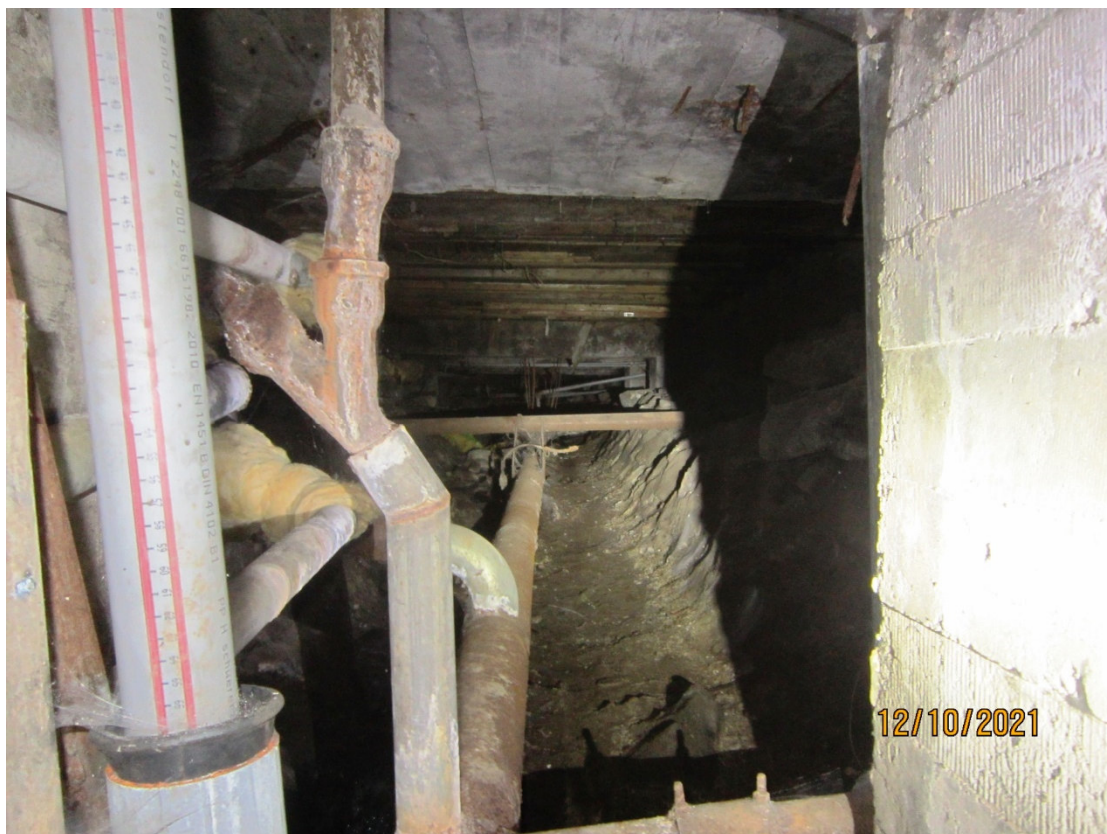
Фото №1. Подполье в осях А/Г-9/15.

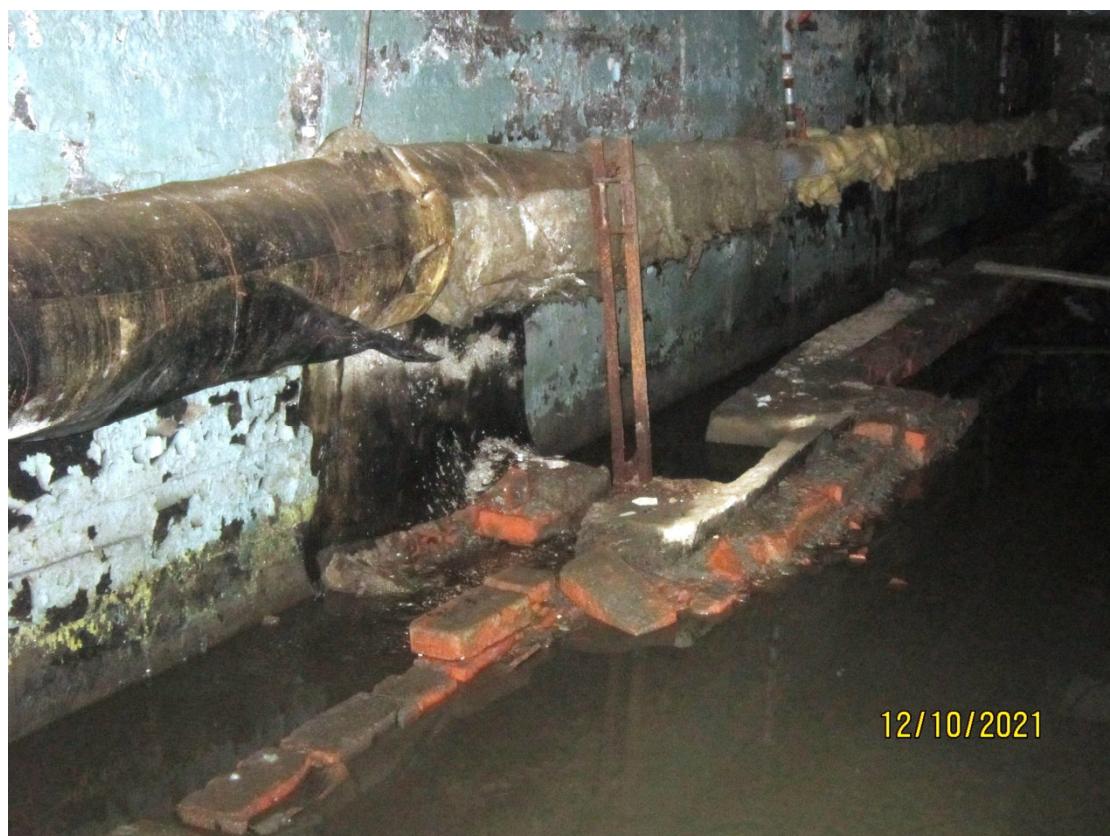
- из-за разрушенных лотков поверхность пола обводнена, деревянные полы с признаками гниения;
- водоотведение должным образом не выполняется;
- ранее подвальные помещения эксплуатировались, в настоящее время необходимости в полах, обшивки стен, перегородках, дверях, венткоробах и тп, нет необходимости. Кроме этого, все перечисленные элементы в не удовлетворительном состоянии, сильно деформированы, деревянные конструкции подвержены гниению, металлические конструкции со следами глубокой коррозии. Из-за скопления, обрушения данных элементов, нет возможности выполнять осмотры технического состояния несущих конструкций здания в подвальных помещениях.

Фото №2. Подвальные помещения в осях А/Б-12/14.

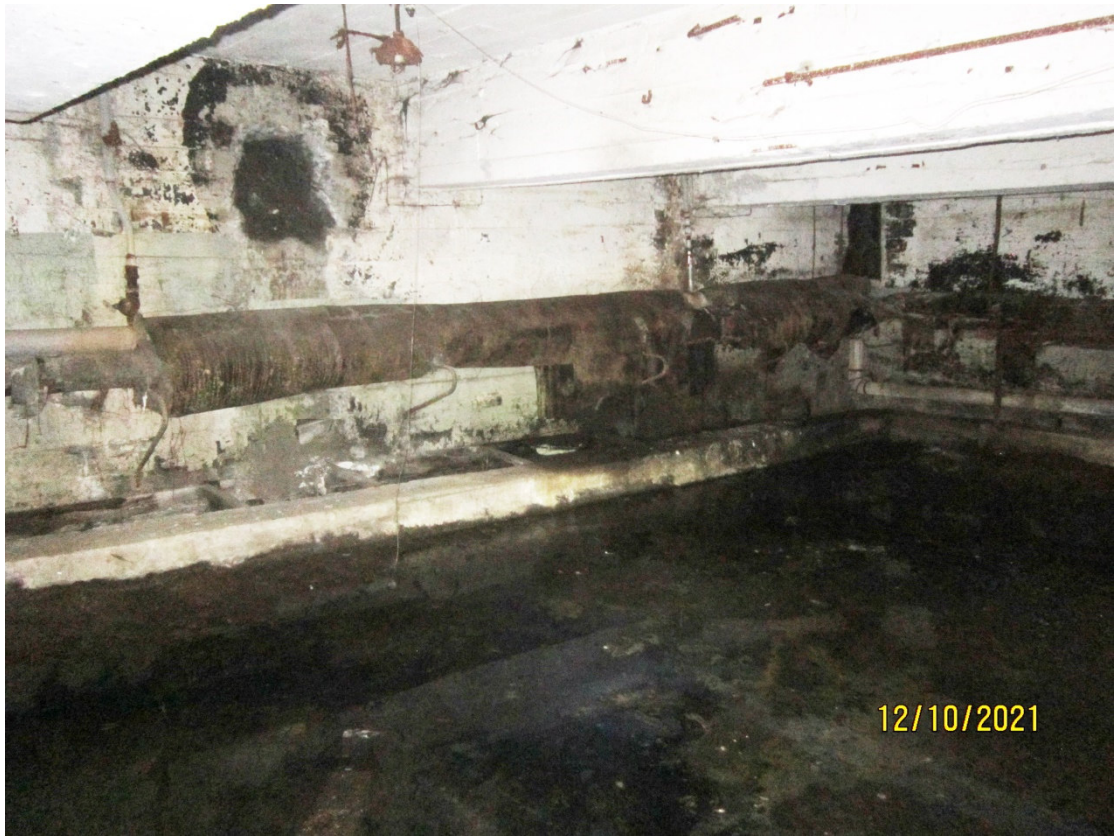
Фото №3. Подвальные помещения в осях А/Б-14/15.

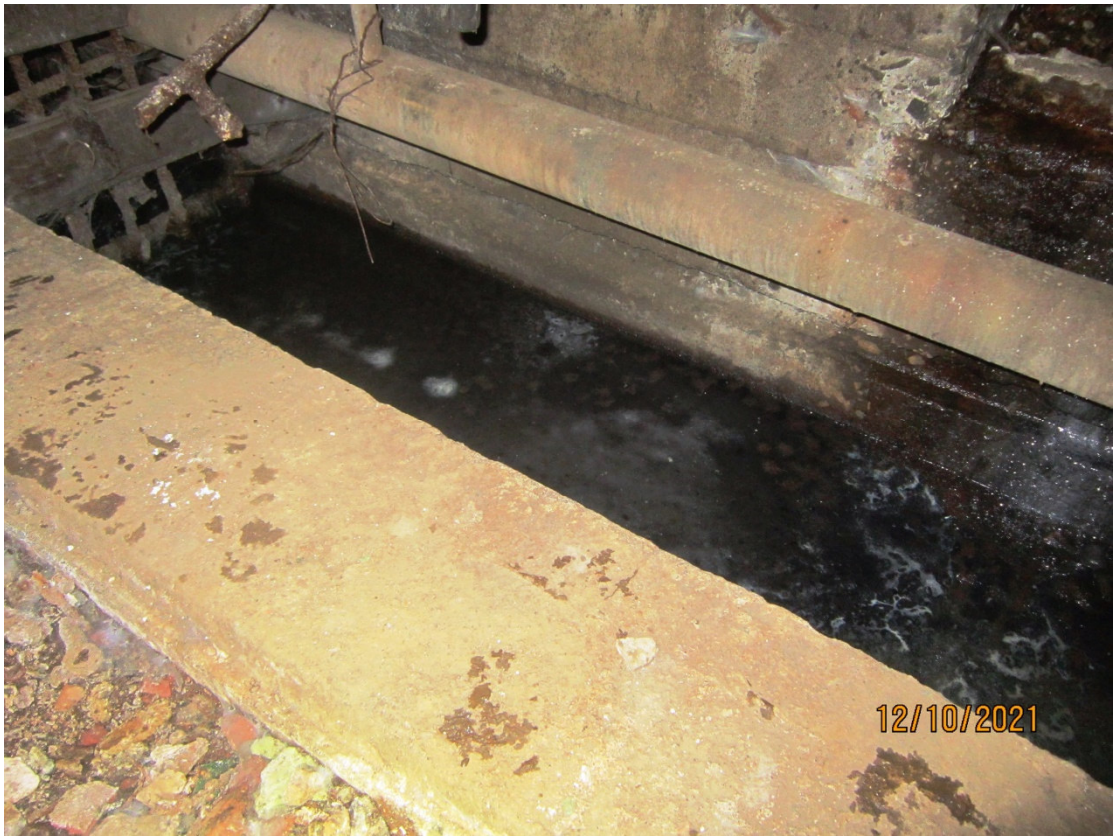
- днище железобетонного лотка в осях Г-9/15, Б/Г-15 – заилено на 0,3м;
- в осях А/В-15 – лоток отсутствует;
- в осях: А-9/15, А/Г-9, А/Г-12 – лотки разрушены на все сечение;

Фото №4. Заиленость лотка в подвальном помещении в осях Б/Г-15.

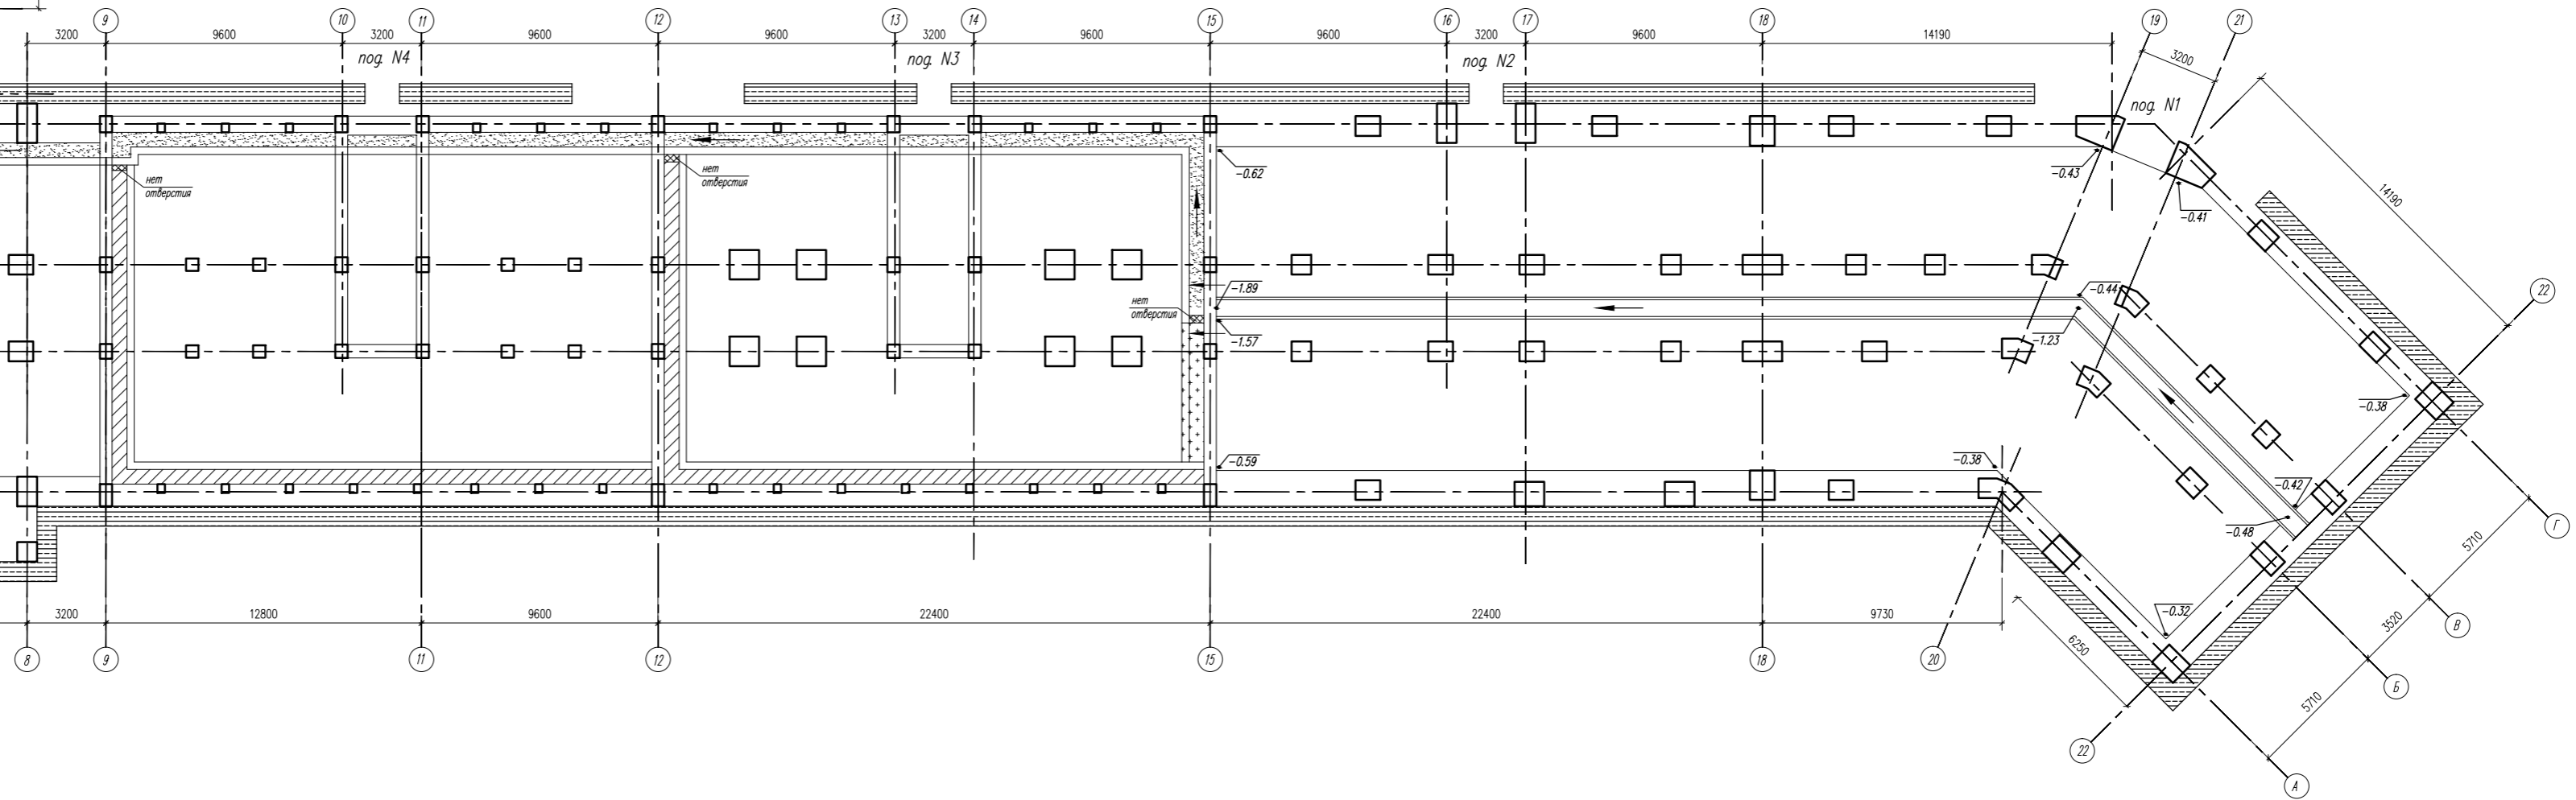
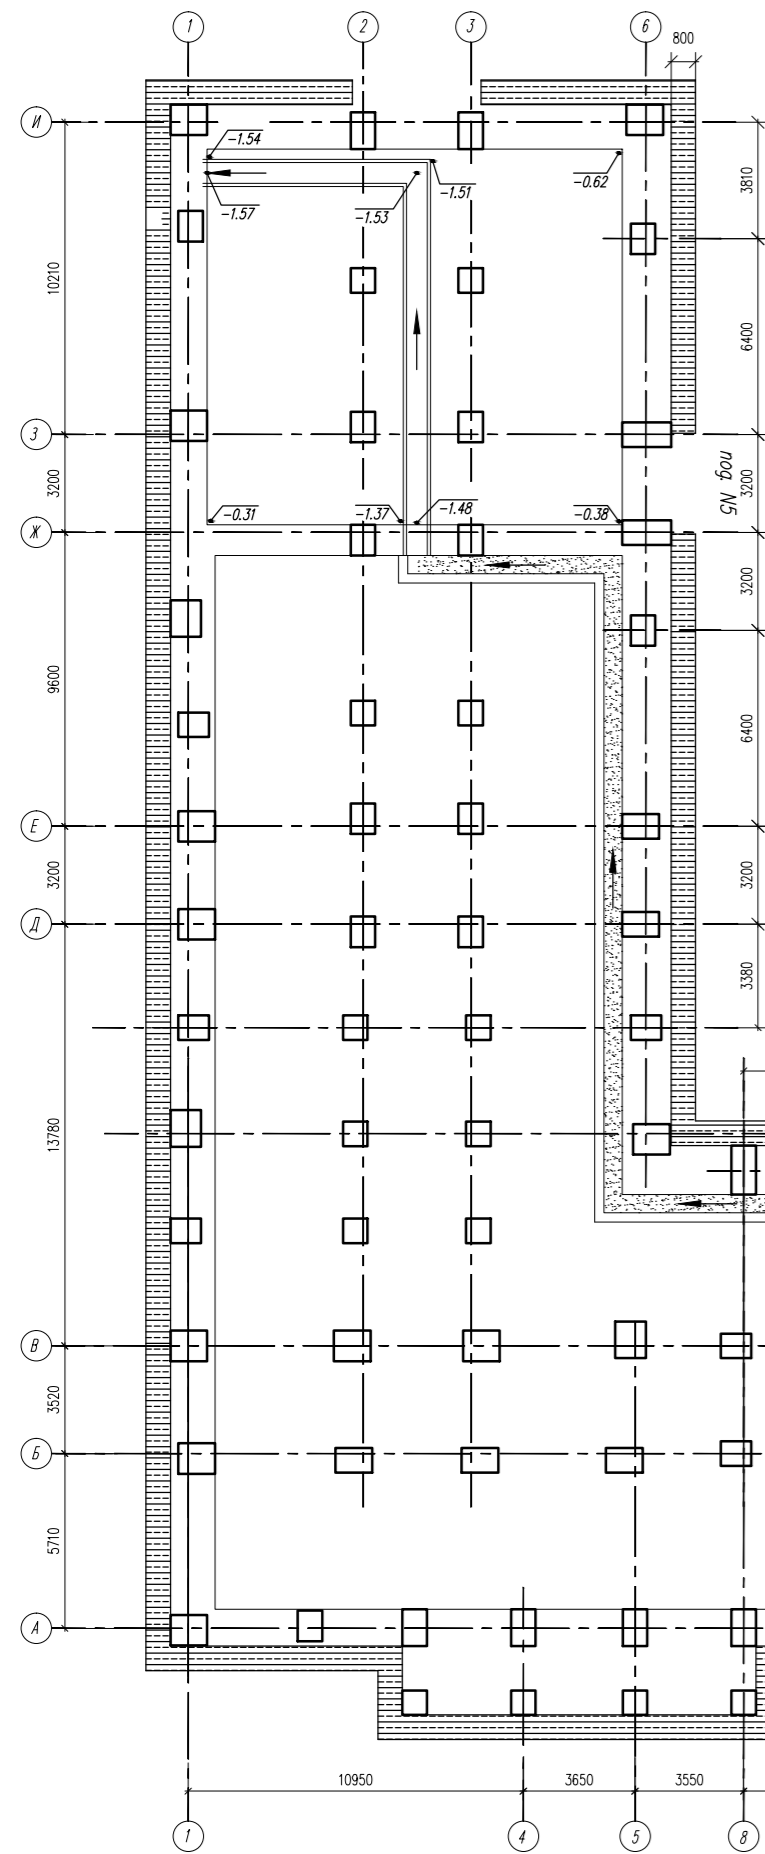
- подполье полупроходное, непроветриваемое, ввиду 2 принципа строительства и эксплуатации, вентилируемость пространства подполья не предусмотрена проектом;
- подполье полупроходное только в центральной части в районе расположения трубопровода центральной канализации, остальная часть непроходная;
- высотой в центральной части, от поверхности подполья до потолочной поверхности плит цокольного перекрытия – 0,48...1,57м, в остальной части - 0,32...0,68м;
- подполье заглублено относительно дворовой территории;
- планировка, гидроизоляционное покрытие поверхности подполья отсутствует, подполье не отработано с момента строительства;
- водоотводный лоток не просматривается, лотковая зона заилена, водоотведение с поверхности подполья, не выполняется.

- подполье проходное, непроветриваемое, ввиду 2 принципа строительства и эксплуатации, вентилируемость пространства подполья не предусмотрена проектом;
- подполье заглублено относительно дворовой территории;
- поверхность подполья спланирована;
- водоотводный лоток монолитный железобетонный расположен вдоль наружной стены в осях В/Д-4/9, В/Ж-4/5, Е/Ж-2/6, днище лотка заилено на высоту 0,3м;
- водоотведение в данной части подполья, выполняется.

- подполье заглублено относительно дворовой территории;
- планировка, гидроизоляционное покрытие поверхности подполья отсутствует, подполье не отработано с момента строительства;
- водоотводный лоток не просматривается, лотковая зона заилена, водоотведение с поверхности подполья в канализационный канал, не выполняется;
- в районе канализационного канала в осях З/И-1/2 – поверхность подполья обводнена.

- отмостка по всему периметру здания, с провалами, разломами и трещинами;

5.2. Для организации водоотведения в техническом подполье, подвальном помещении жилого многоквартирного дома, необходимо устранить выявленные дефекты и повреждения, согласно рекомендациям, приведенным в Приложении А настоящего заключения.

5.3. Выполнить земляные и демонтажные работы, согласно Приложения А настоящего заключения.
