Заказчик – ООО «Заполярный жилищный трест»

**ЗАКЛ ЕНИЕ**

**по результатам обследования поверхности подполья  
на предмет организации водоотведения,  
многоквартирного дома, расположенного по адресу:  
г. Норильск, район Центральный, ул. Комсомольская, № 8**

**ЗЖТ-40-2021-02-ОБ**

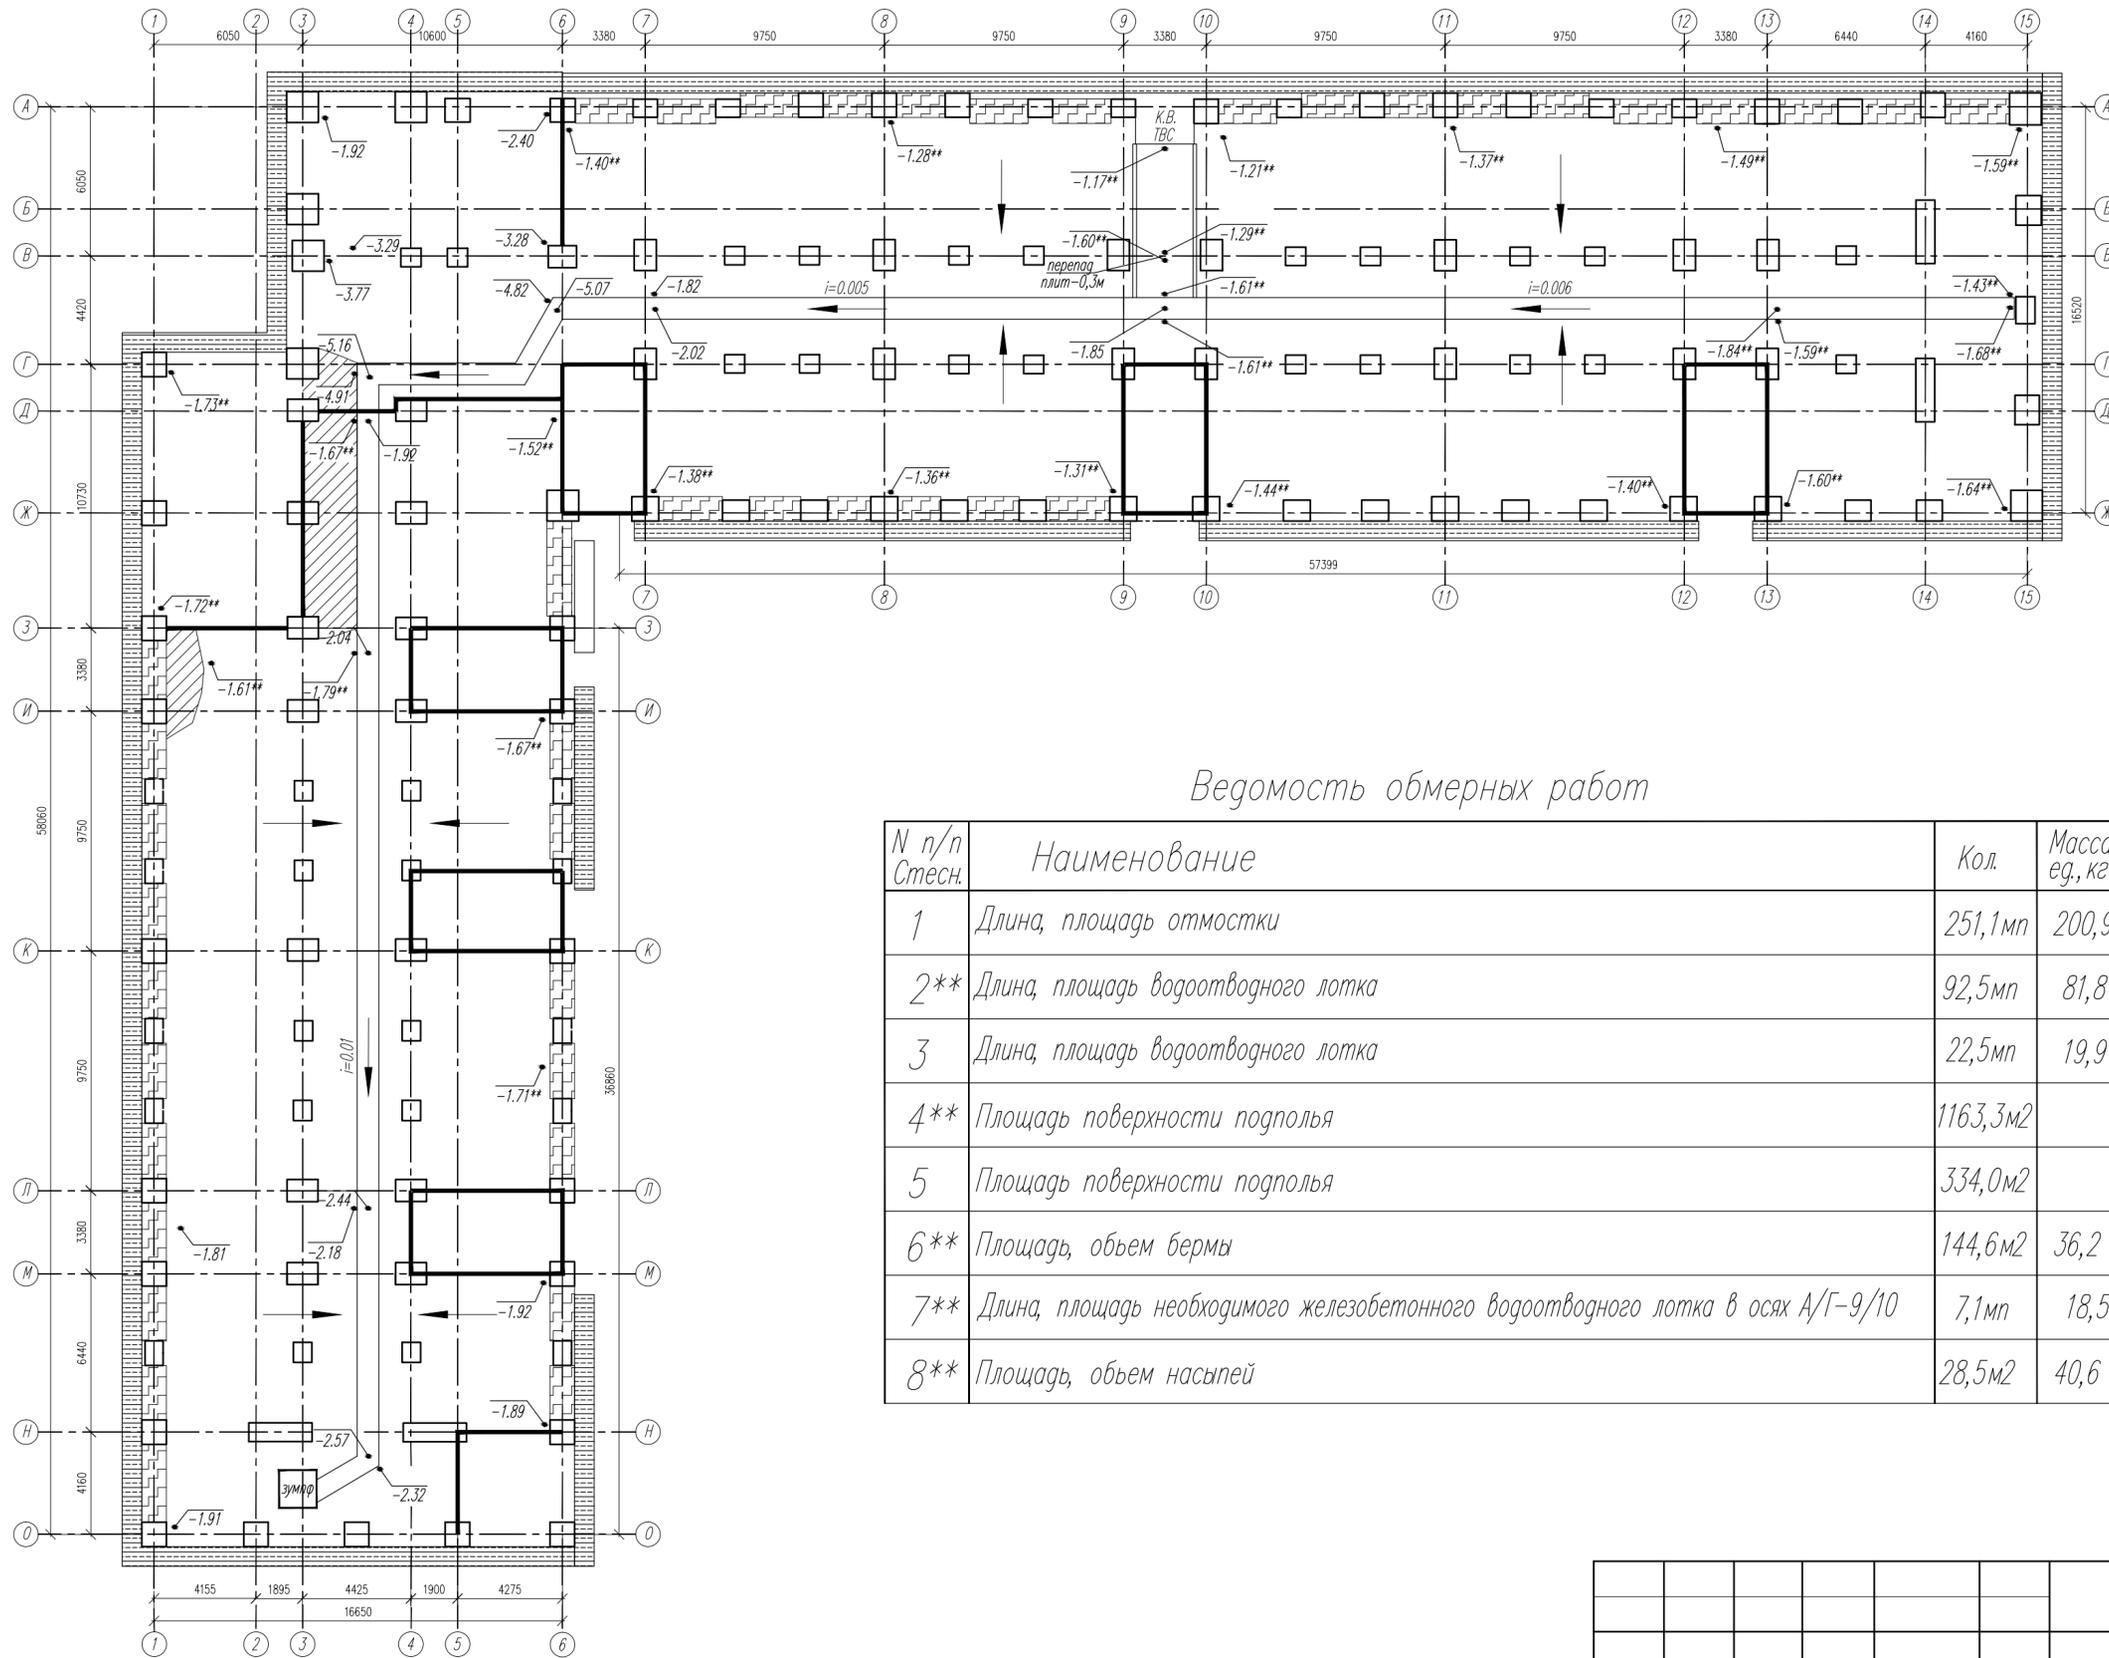
4.1. Состояние планировки поверхности подполья (см. Приложение А):

- подполье проходное, непрветриваемое, ввиду 2 принципа строительства и эксплуатации, вентилируемость пространства подполья не предусмотрена проектом;
- высота подполья переменная, в осях Л/О-1/6 - от поверхности подполья до потолочной поверхности плит цокольного перекрытия – 1,81...2,32м; Д/Л-1/6 – 1,52...1,73м; А/Д-3/6 – 1,92...4,91м; А/Ж-6/15 – 1,17...1,79м;
- большая часть подполья заглублена относительно дворовой территории;
- поверхность подполья спланирована, в некоторых местах уклон к водоотводному лотку не выдержан;
- асфальтовое покрытие поверхности подполья деформировано по всей площади: глубокие трещины, разломы, провалы;
- контур подполья не оформлен, по наружным осям между фундаментами пространство не оработано, сильно захлавлено, замусорено, грунт осыпается.

4.2. Состояние водоотводного лотка (см. Приложение А):

- водоотводный лоток – металлический, деформирован, геометрические параметры не выдержаны, днище заилено;
- металл лотка поражен глубокой коррозией;
- уклон лотка нарушен, повсеместно наблюдаются контруклоны из-за деформированного щебеночного основания.

5.2. Для организации водоотведения в техническом подполье жилого многоквартирного дома, необходимо устранить выявленные дефекты и повреждения, согласно рекомендациям, приведенным в Приложении А настоящего заключения.

5.3. Выполнить земляные и демонтажные работы, согласно Приложения А настоящего заключения.
