Исх. № 93 от 14.04.2022

о техническом состоянии лестничных маршей  
подъездов МКД №4 по ул. Комсомольская (стр. №51-А)

Специалистами ИП Кузьмина Е.И., 07.04.2022г. произведен визуальный осмотр  
лестничных маршей подъездов МКД №4 по ул. Комсомольская.

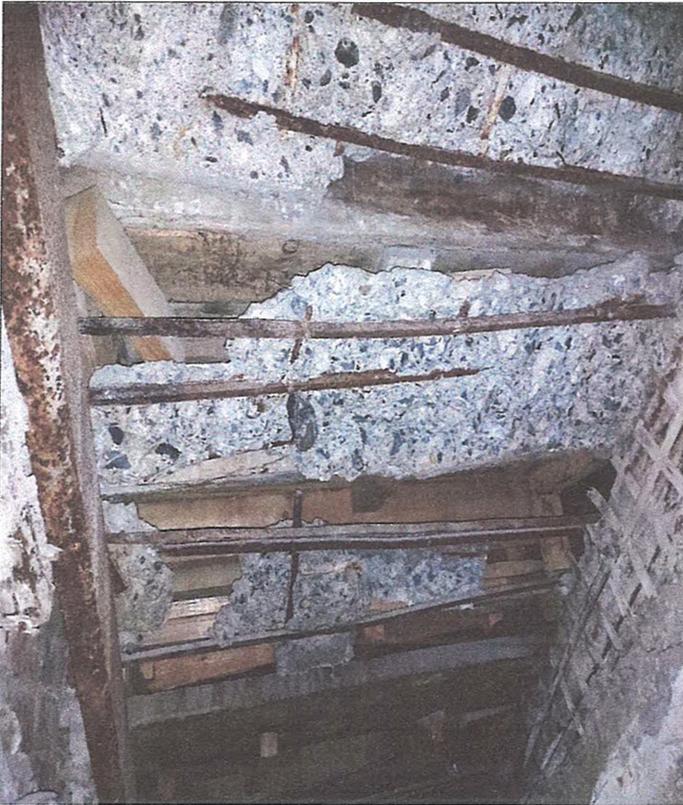
- разрушение бетона лестничных маршей, ведущих в подвальные помещения, на 1-й и  
2-й этажи, на все сечение конструкций. Арматурный каркас оголен, подвержен активной  
коррозии, локально разрушен на полное сечение (*фото №1, 2*);
- металлические косоуры (профиль – швеллер), закладные детали лестничных маршей  
подвержены сплошной коррозии;
- вспучивание бетона лестничной площадки 1-го этажа, визуально на 100,0мм;
- по всему лестничному пролету, на лестничных маршах локально обустроен  
деревянный настил, деревянные проступи, элементы деревянного настила имеют шаткий  
характер, влагонасыщены.

2. В настоящее время, существует угроза обрушения конструкций лестничных маршей подъездов №1, 3 МКД №4 по ул. Комсомольская. Техническое состояние данных конструкций характеризуется, как аварийное – категория технического состояния строительной конструкции или здания и сооружения в целом, характеризующаяся повреждениями и деформациями, свидетельствующими об исчерпании несущей способности и опасности обрушения (ГОСТ 31937-2011, СП 13-102-2003).

*Фото №1. Подъезд №1.*  
Разрушение бетона лестничного марша, ведущего на 2-й этаж, на все сечение конструкции.

1. Рекомендуем разработать проектную документацию на ремонтно-восстановительные работы, либо демонтаж старых и устройство новых лестничных маршей, междуэтажных площадок подъездов №1, 3 МКД №4 по ул. Комсомольская.
2. До выполнения ремонтных работ, во избежание аварийной ситуации, рекомендуем ограничить пребывание людей на лестничных маршах подъездов №1, 3. Разработать временные конструкции для доступа людей к жилым квартирам подъездов.
3. Все работы выполнять с соблюдением технологии производства работ.

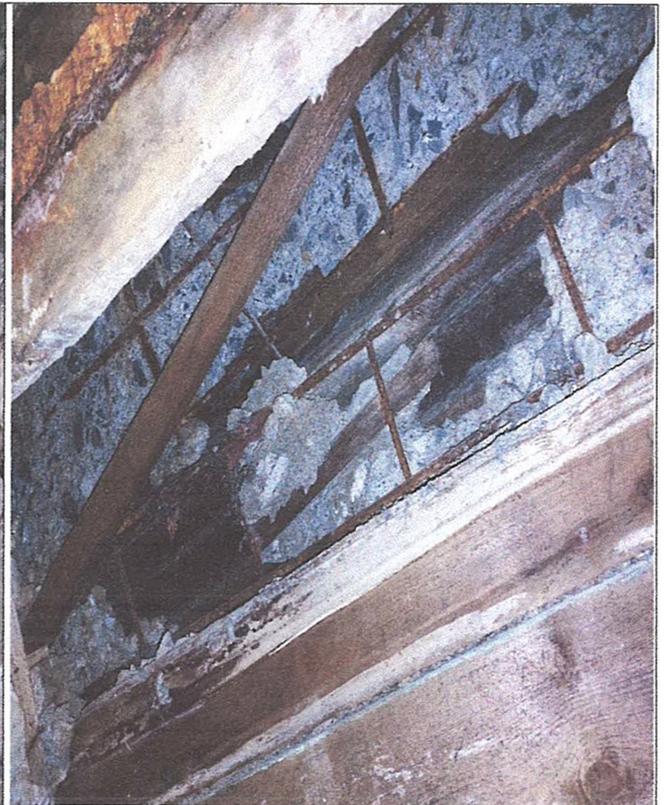
*Фото №2. Подъезд №1.*  
Разрушение бетона лестничного марша, ведущего на 1-й этаж, на все сечение конструкции.

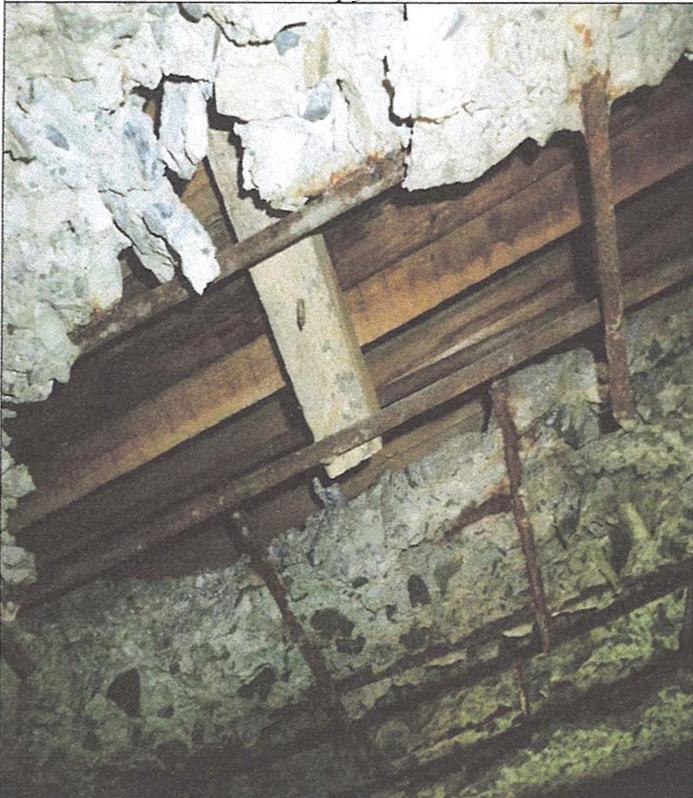
- разрушение бетона лестничных маршей, ведущих в подвальные помещения, на 1-й и  
на 2-й этажи, на все сечение конструкций. Арматурный каркас оголен, подвержен активной  
коррозии, локально разрушен на полное сечение (*фото №3*);

*Фото №3. Подъезд №3.*  
Разрушение бетона лестничного марша, ведущего на 2-й этаж, на все сечение конструкции.

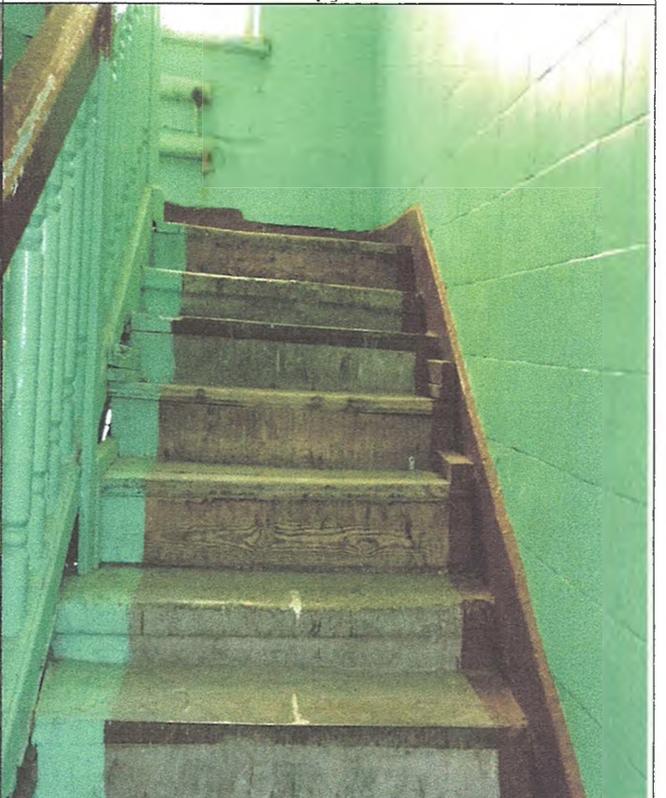
- металлические косоуры (профиль – швеллер), закладные детали лестничных маршей подвержены сплошной коррозии;
- разрушение защитного слоя бетона лестничной площадки 1-го этажа до оголения арматурного каркаса;
- по всему лестничному пролету, на лестничных маршах локально обустроен деревянный настил, деревянные проступи, элементы деревянного настила имеют шаткий характер, влагонасыщены (*фото №4*).

*Фото №4. Подъезд №3.*  
Деревянные проступи лестничного марша влагонасыщены.
