Исх. № 96 от 06.04.2026 г.

**ИНФОРМАЦИЯ**

об общем техническом состоянии строительных конструкций  
МКД пр. Ленинский, 5 (стр. № 50)

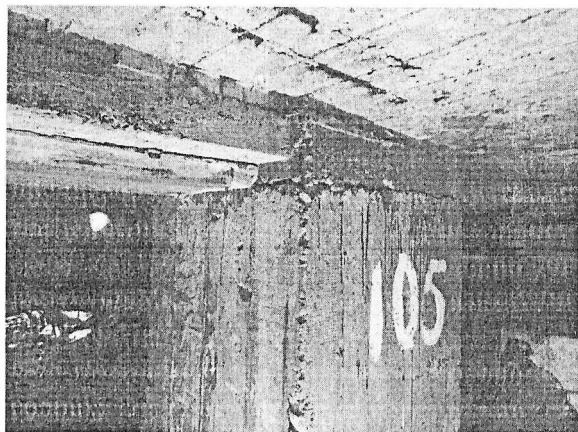
29.01.2024 года между 3-4 подъездами в осях Г-15/18 на фундаментных столбах № 101, 105, 108, с ярко выраженными отрывами от 8,0 до 12,0 мм, для наблюдения за развитием деформаций, были установлены графические «маяки». В 1 квартале 2025 года при измерениях «маяков», зафиксировано увеличение зазоров (отрывов) на столбе № 108 – на 1,0мм (с 8,0 до 9,0мм), на столбе № 105 – на 2,0мм (с 10,0 до 12,0мм), на столбе № 101 – на прежнем уровне (10,0мм). При плановом осмотре 18.06.2025 года отмечено увеличение зазора на столбе №94 – на 1,0мм (с 2,0 до 3,0мм), остальные маяки на уровне замеров от апреля 2025года. При измерениях в 4 кв. 2025 года, увеличения отрывов, не зафиксировано. Зазоры (отрывы) между составными частями деформируемых фундаментов, расклинены металлическими пластинами. Измерение в связи с раклиной затруднено, из-за чего данные измерений «маяков» имеют погрешности.

Осадочные деформации фундамента  
№105 – отрыв.

1. Ежедневно проверять достаточность расклинки металлическими листами между составными частями фундаментных столбов № 101, 105, 108 в осях Г-15/18 – мероприятие является одним из самых главных в сложившейся ситуации.

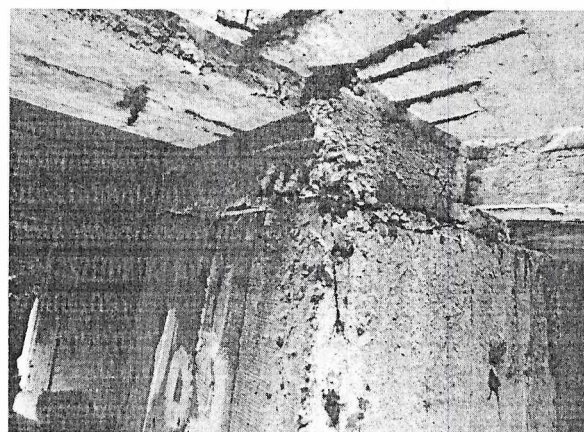
Обращаем Ваше внимание, на положительную температуру на поверхности подполья по термотрубке в осях В/Г-17/19. Скважина расположена в районе 4 подъезда в лотковой зоне водоотведения, в непосредственной близости к фундаменту № 108, подверженному осадочным процессам. Данный факт говорит о продолжительном техногенном влиянии на грунты в основании фундаментов – длительное обводнение поверхности подполья в результате течей из трубопроводов ТВСиК.

Осадочные деформации фундамента  
№ 108 – отрыв.

3. Рекомендуем принять незамедлительные меры к обслуживающей организации МУП «КОС» и магазину «Зеленая линия», по устранению нарушений в эксплуатации трубопроводов ТВСиК, являющимися источником обводнения поверхности подполья в зоне максимальных деформаций осадочного характера фундаментов в районе подъезда № 4.

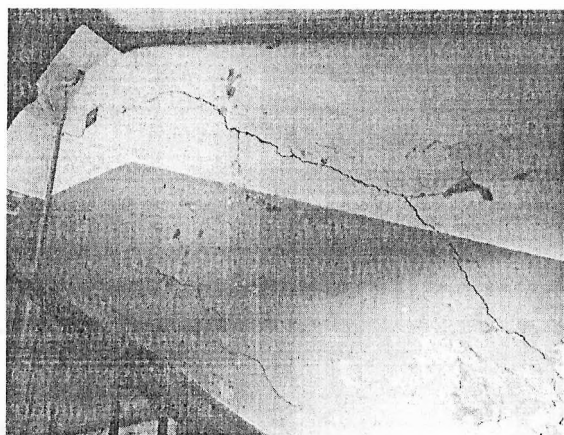
На несущих внутренних стенах лестничной клетки в осях Г/Е-19, Г/Е-20 с 1 по 5 этажи, были зафиксированы наклонные, горизонтальные трещины, шириной раскрытия от 0,5 до 4мм. Максимальная ширина раскрытия трещин составляла - 4 мм в осях Г/Е-19 на внутренней несущей стене от входа в подъезд до промежуточной площадки. Выше по этажам ширина раскрытия ярко выраженных деформационных трещин в осях Г/Е-19, уменьшается. В осях Г/Е-19 на несущей стене 5 этажа, между входными проемами квартир №№ 66-68 – горизонтальная трещина от углов дверных коробок, раскрытием до 1мм. В осях Г/Е-20 на всех этажах – зафиксированы наклонные трещины на несущей стене лестничной клетки и над дверными проемами квартир, шириной раскрытия до 1мм. Для наблюдения за развитием, на всех характерных трещинах установлены графические «маяки». На 5 этаже в осях А/19 от угла примыкания внутренних несущих стен и чердачного перекрытия, зафиксировано образование ярко выраженной деформационной трещины, распространяющейся на несущие стены лестничной клетки, как на продольную в осях А/19-20, так и на поперечную стену в осях А/В-19. Выполнить измерение раскрытия трещин ввиду недоступности, невозможно, визуальную ширину раскрытия - составляет до 8-10мм.

По состоянию на 17.03.2026 года, по результатам измерения графических и стационарных «маяков», зафиксировано развитие трещин на 1-2 мм на строительных конструкциях лестничной клетки 4-го подъезда с 1-го по 5-й этажи.

Осадочные трещины на несущей стене  
лестничной клетки – 4 подъезд.

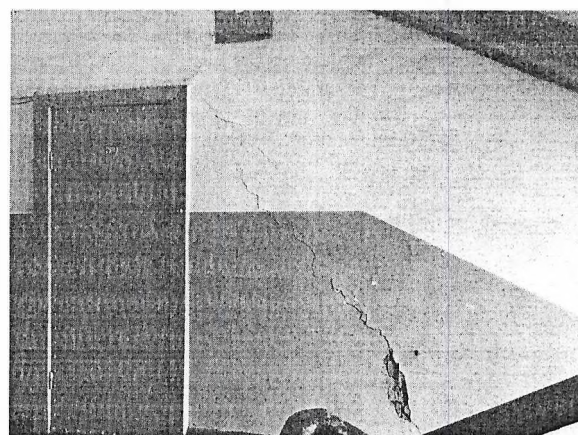
Осадочные трещины на несущей стене  
лестничной клетки – 4 подъезд.

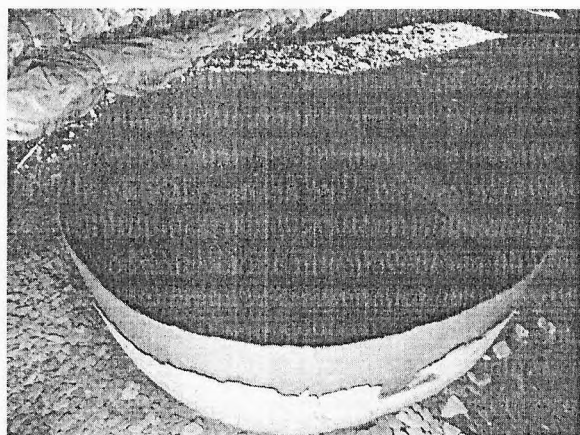
Просим обратить внимание на заполнение водой в летний период не использованных, оформленных металлическими кольцами котлованов, которые были предназначены для установки устройств по проморозке грунтового основания. Не затампованные котлованы расположены вблизи деформируемых фундаментов (отрывы) № 101, 105, 108. Предположительно глубина котлованов составляет около 10, 0 метров. Возможно, поступление воды в выемке происходит за счет фильтрации грунтовых вод ниже пластов грунтового основания с отрицательными значениями температур. В данном случае водоупорным горизонтом служат пласты скальных пород грунта.

Неиспользованные колодцы под  
промораживающие сифоны, заполнены  
водой. Колодцы расположены вблизи  
фундаментов с отрывами.

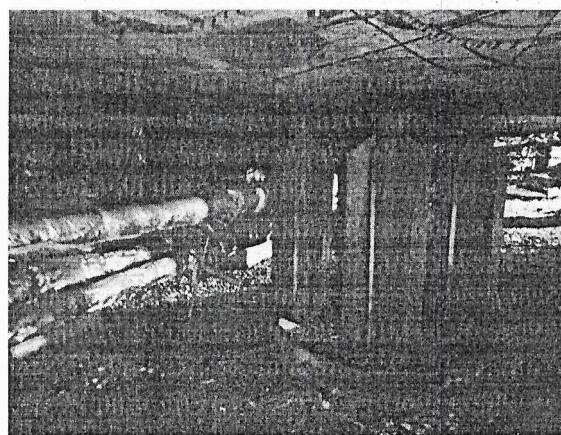
Металлические элементы  
промораживающего устройства поражены  
глубокой коррозией. Информации о наличии  
керосина в сифонах, нет.
